## ►► FICHA TÉCNICA

Modelo: MILAN MARMI

Código: PP178

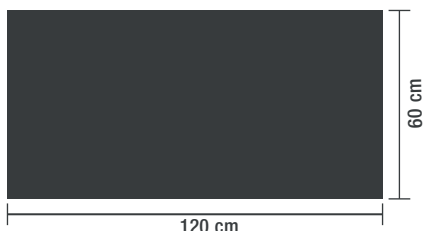
## ►► PLANO MECÁNICO

\* Fotografía

(Los tonos pueden variar de la fotografía original)

1 cm +- 2 mm
